株式会社アキュラホーム

## 当社が建築した準耐火建築物における不適合に関するご報告

### 名古屋で判明した施工不適合の内容

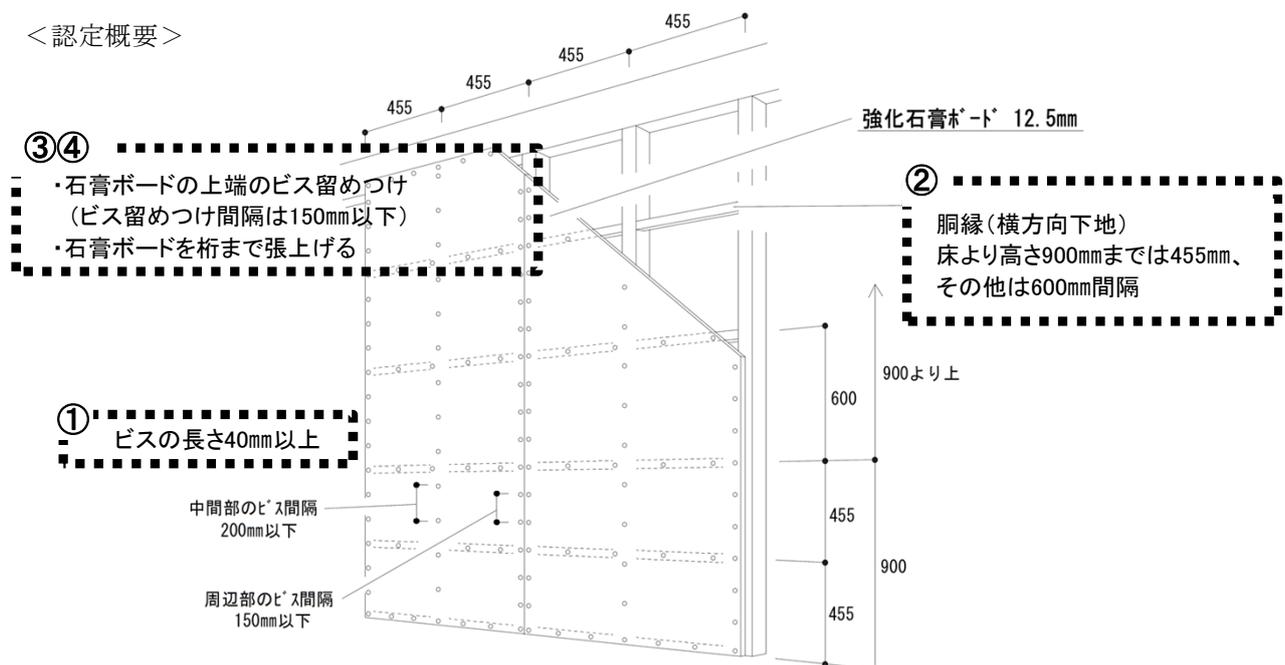
< 認定概要 >

内部間仕切り壁の準耐火構造の国土交通大臣認定（認定申請者：一般社団法人石膏ボード工業会、認定番号：QF045BP-9071 移行前は準耐火（通）W1001）に適合しない施工が行われていた。

- ① 「40mm以上のビスでボードを留め付ける」と規定されているところ、「28mmのビス」で施工していた。
- ② 下地組で胴縁を施工すべきところが施工されていなかった。
- ③ ボード周辺部に一定の間隔でビスを留め付けるべきところ、上端部までボードが施工されておらずビス留めされていなかった。
- ④ ボードを目すきのないように張るべきところ、隙間が空いていた。

- ①留め付けビスの長さが40mm未満である。
- ②下地組で胴縁（横方向下地）を施工していない。
- ③石膏ボード上端のビス留め付け施工していない。
- ④石膏ボードを桁まで隙間なく張上げていない。

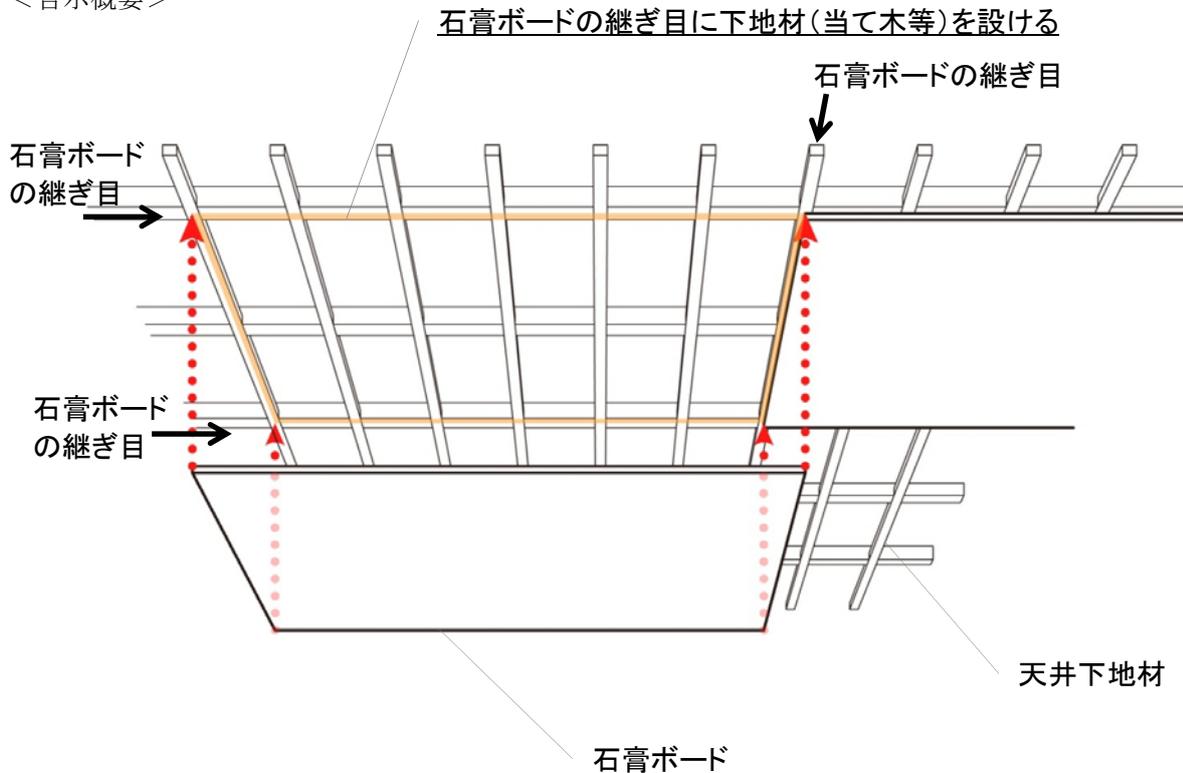
<告示概要>

平成 12 年建設省告示第 1358 号第 3 のニのハでは「当該取合い等の部分の裏面に当て木が設けられている等当該建築物の内部への炎の侵入を有効に防止することができる構造とすること」と規定されているところ、一部当て木がなかった。

天井石膏ボードの継ぎ目部分に下地材（当て木等）の部材を施工していない。

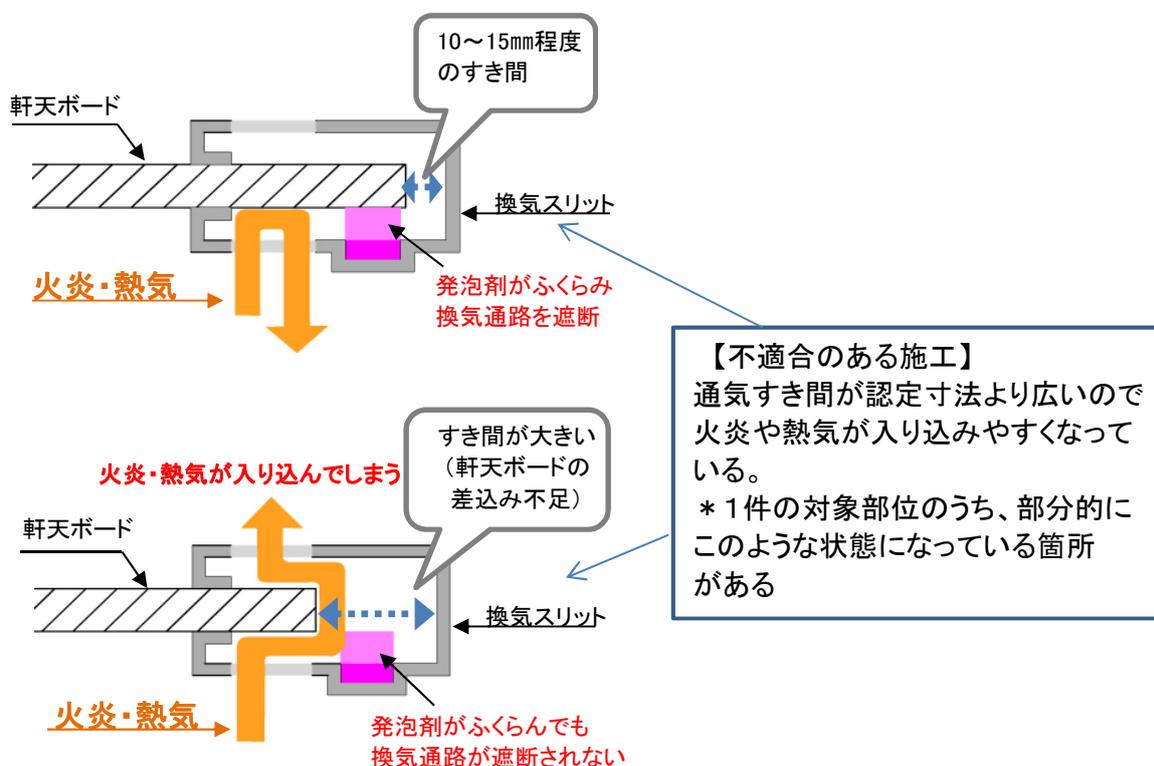
#### <認定概要>

軒裏の換気スリットにおいて認定（認定申請者：日本化学産業株式会社、認定番号：QF045RS-0059）では施工手順「換気隙間を 10～15mm 設ける」の記載に不適合で、換気スリット本体に軒天板が十分差し込まれずに隙間が大きかった。

- ・軒裏の換気スリットの通気クリアランス（すき間）を認定基準寸法より広く施工した。
